## Análise dos indicadores de fragilidade do sistema de drenagem urbana aplicados em microbacia da região amazônica

## Analysis of urban drainage system fragility indicators applied to a microbasin in the Amazon region

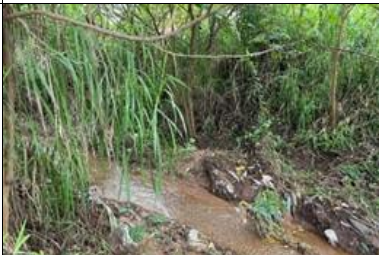
A nascente do Igarapé Oriundo (PI-1) é o ponto mais preservado, com mata ciliar ainda presente, sem ocupação irregular em suas margens, estabilidade dos taludes e leito natural (Quadro 3, 1A). Por outro lado,

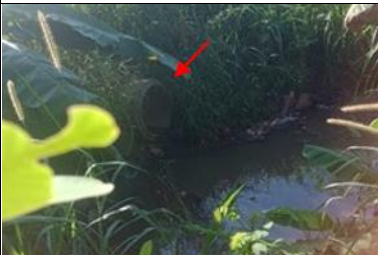
foi observado despejo irregular de resíduos sólidos e efluentes domésticos (Quadro 3, 1B) em área subjacente, comprometendo o equilíbrio do ecossistema aquático. Além disso, foi possível notar uma redução gradativa da cobertura vegetal e exposição do solo em trechos próximos à região da nascente. Segundo o disposto pelo Código Florestal, Lei nº 12.651/2012 (Brasil, 2012), as regiões no entorno das nascentes dos corpos hídricos devem apresentar Áreas de Preservação Permanente (APP) com, no mínimo, um raio de cinquenta metros, porém, apesar de no ponto observado a APP não superar dez metros de raio, não há presença de quaisquer dispositivo de drenagem no trecho (Quadro 3, IC).

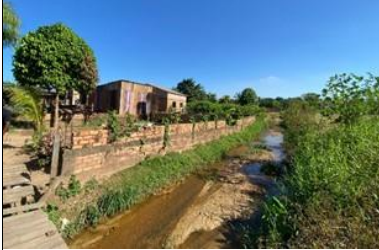
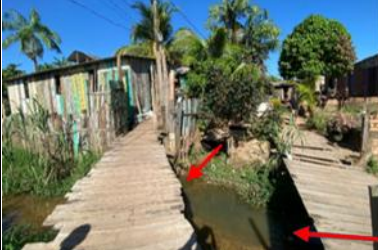
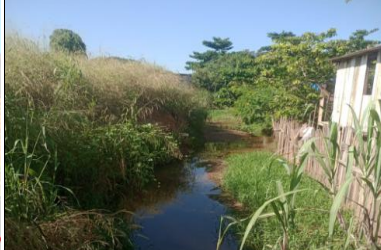
No PI-2, local de urbanização recente do Bairro da Liberdade, notou-se o avanço da ocupação sobre a área de várzea do igarapé, com estrangulamento da seção irregular e canalização da mesma, culminando no desvio do seu curso natural (Quadro 3, 2A). A nova seção passou a ter formato trapezoidal e sem revestimento, com assoreamento acentuado (Quadro 3, 2B). Não foi notado dispositivos de microdrenagem nas vias adjacentes ao igarapé (Quadro 3, 2C).

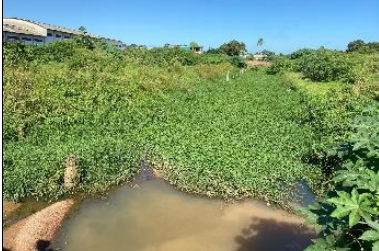
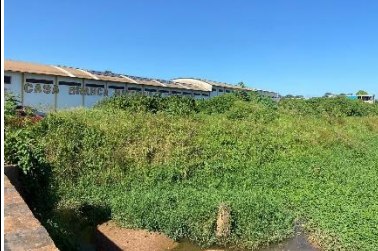
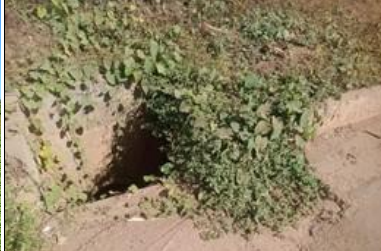
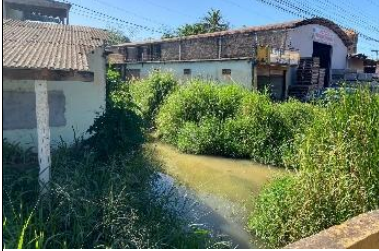
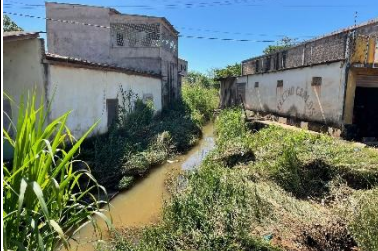
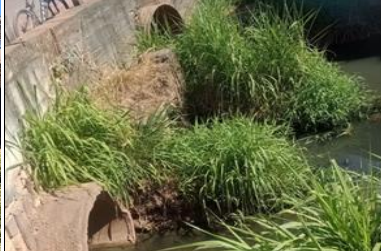
Na intersecção entre o curso do Igarapé Oriundo com a Rodovia Transamazônica (BR-163), foram observadas diferenças significativas entre a margem esquerda (PI-3), no Bairro da Liberdade e direita (PI-4), no Bairro N. Sra do Perpétuo Socorro. Naturalmente, no PI-3 se observa uma “lagoa” (grande área de várzea do igarapé) com cobertura vegetal total do espelho d'água e fluxo lento, funcionando como uma bacia de detenção natural (Quadro 3, 3A). Intervenções antrópicas preliminares são observadas nas suas margens, com progressivo aterramento da área de várzea e lançamento de entulhos (Quadro 3, 3B). Por outro lado, no PI-4, a ocupação das margens do igarapé encontra-se consolidada, resultando acentuados estreitamentos de sua seção hidráulica (Quadro 3, 4A-B), e corroborando com Tucci (2007), que afirma que a ocupação, via de regra, tende a ocorrer de jusante para montante.

No quesito técnico, foi possível identificar a presença de dispositivos de coleta e condução de águas pluviais (microdrenagem) na Rodovia Transamazônica, porém apenas no lado esquerdo da via (PI-3), conforme se observa no Quadro 3, 3C. No lado direito, foi observada a existência, apenas, de canaletas com deságue no igarapé, onde muitas destas já desgastadas, assoreadas ou inexistentes em alguns trechos. Na transposição do igarapé pela Rodovia, há três bueiros tubulares com diâmetros de 1,0, 1,2 e 2,0 m (Quadro 3, 4C), e altura entre a geratriz superior dos tubos até o asfalto da Rodovia de cerca 1,0 m (em PI-3) e 0,6 m (PI-4). Foi observada obstrução de tubulação central devido ao assoreamento e vegetação e, por isso, inutilização desta com desvio do fluxo para as auxiliares.

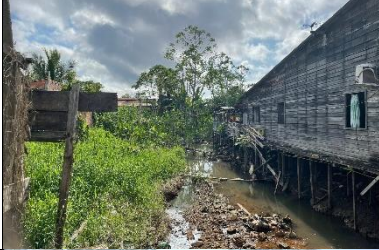
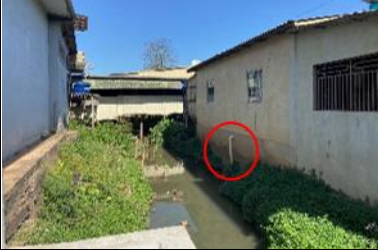
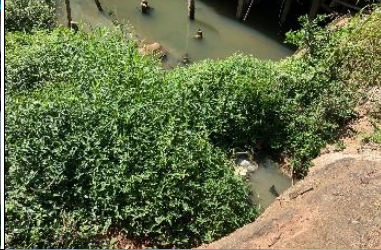
No PI-5, pode ser observada a presença de edificações não apenas nas margens, mas também estruturadas no leito do igarapé, conhecidas como palafitas (Quadro 3, 5A). Nesse ponto, se nota a estagnação da vazão devido ao acúmulo de resíduos e vegetação, inclusive obstrução das tubulações, com a água de coloração sempre turva e fluxo desacelerado. Além disso, destaca-se também o lançamento de esgoto e dejetos domésticos direto no corpo d'água, favorecendo a proliferação de doenças (Quadro 3, 5B). Nesse trecho o igarapé trespassa a Travessa Quinze de Agosto por meio de um conduto tubular em aço, com cerca de 1,20 m de diâmetro e duas tubulações auxiliares de 70 cm (Quadro 3, 5C). Quanto à microdrenagem, notou-se a presença, apenas, de canaletas, e muitas destas se apresentam ineficientes devido ao acúmulo de sedimentos e efluentes domésticos.

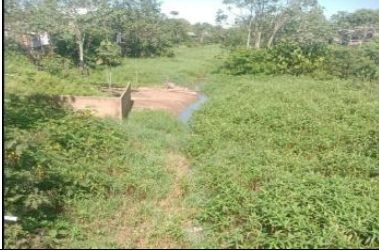
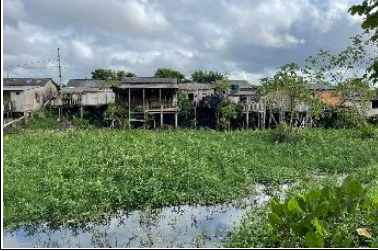
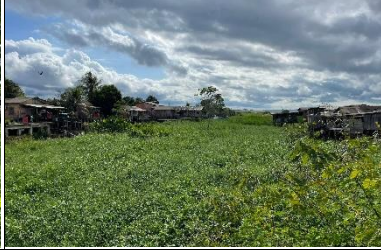
Por fim, o PI-6 corresponde a desembocadura do Igarapé Oriundo no Rio Tapajós. É o ponto com mais larga área de inundação natural em comparação a seção do igarapé, com densa cobertura vegetal no seu leito (Quadro 3, 6A). Em contrapartida, foi observado o lançamento de esgoto doméstico e resíduos sólidos advindos das moradias ribeirinhas nas áreas adjacentes, afetando o equilíbrio ecológico no local (Quadro 3, 6B).

Esse trecho sofre com remanso proveniente da variação de nível do Rio Tapajós durante a época de cheia. Segundo Silva (2014), a ocorrência do remanso é responsável por provocar um fluxo inverso (refluxo) das águas pluviais culminando no afogamento das galerias e, logo, na inundação de diversos pontos a montante. Todavia, não há canalização do igarapé e nem dispositivos de microdrenagem nesse trecho, portanto o efeito do remanso é concentrado na área de inundação (Quadro 3, 6C). Corroborando com a avaliação de Silva Junior *et al.* (2023), onde foi observado que a desembocadura do canal é o ponto com maior resiliência aos efeitos de eventos de precipitação extremos devido, sobretudo, há baixas intervenções na área de inundação natural e alto relevo das margens propiciando a formação de um grande lago de amortecimento de vazão.
